Legepladsinspektion nye redskaber

P W Tegnerv Vej 119
3070 Snekkersten

Inspektionen er gennemført d.: 23. februar 2022

Inspektions type: **Årlig hovedinspektion**

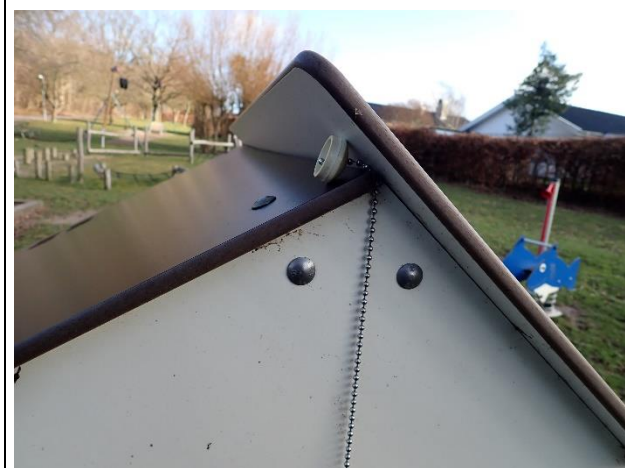
Foto 11

Der er snoreklemfælder i tagsamling (I begge gavle)

Tagge bør fremstilles sådan, at de ikke fanger snorestopperen.

Snorestopper vist på foto

DS/EN 1176-1 pkt. 4.2.7.3

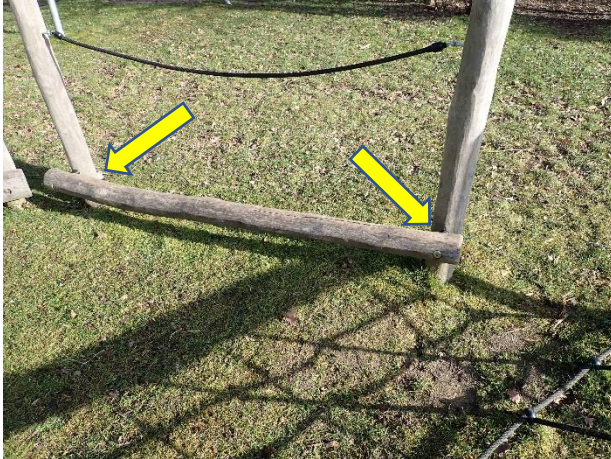
Foto 22

Nederste trædestolpe er løs i montering på lodrette stolper

DS/EN 1176-7 pkt. 8.2.7 *Korrigerende vedligehold*
Udskift defekte dele

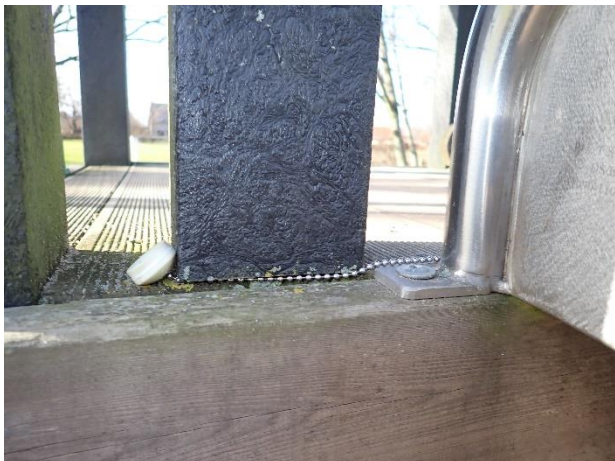
Foto 31

Der er snoreklemfælder under den højre stolpe ved rutsjebanens startområde

Snorestopper vist på foto

DS/EN 1176-1 pkt. 4.2.7.3
